Banco Santander S/A

Avenida Benjamim Pinto Dias, 1281 - Centro, Belford Roxo/RJ

### **Laudo de Avaliação e Parecer Técnico de Locação**

**Imóvel situado na Avenida Benjamim Pinto Dias, 1281 - Centro, Belford Roxo/RJ.**

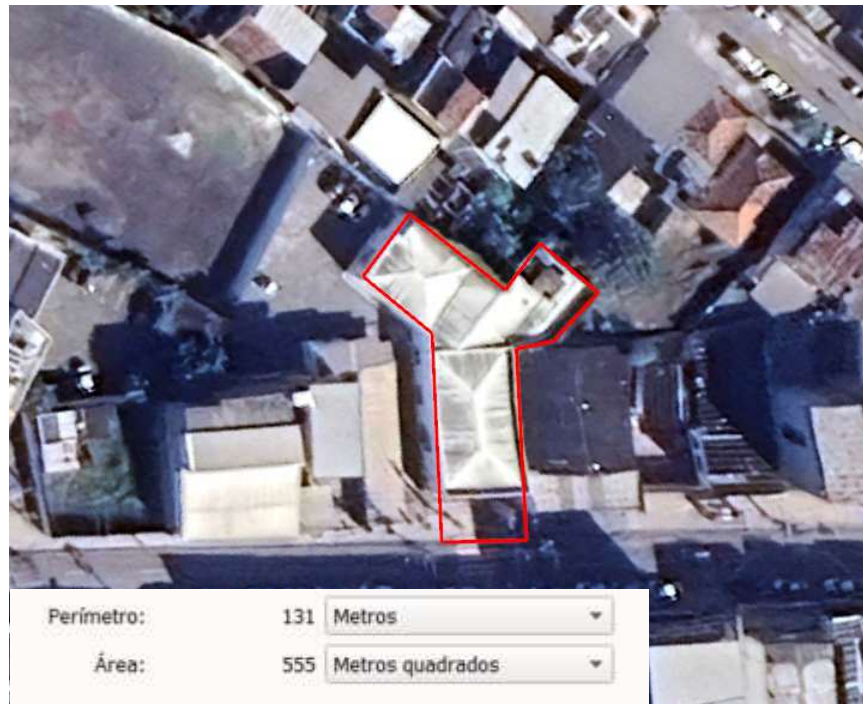
- I. A Matrícula 42.359 fornecida, consta em área de terreno de 1.192,00m<sup>2</sup>, no entanto cita averbação (AV.1) que o imóvel foi objeto de fusão de terreno com 877,00m<sup>2</sup>, o que resulta em área de terreno de 2.069,00m<sup>2</sup>;
- II. No IPTU-2025 e na Planta Baixa do imóvel, constam área de terreno de 1.192,00m<sup>2</sup>;
- III. No AVCB, não consta área de terreno;
- IV. Em medições aproximadas, através da ferramenta “Google Earth”, considerando os limites ocupados pela agência o imóvel apresentaria área de terreno de aproximadamente 555,00m<sup>2</sup>, conforme a seguir:

Para efeito da presente avaliação e cálculo, consideramos área de terreno de 1.192,00m<sup>2</sup>, conforme IPTU-2025 fornecido, tendo em vista tratar-se da área que mais se aproxima das medidas estimadas através do "Google Earth", no entanto, referida área considera como parte integrante do imóvel o estacionamento.

**Recomendamos que sejam realizados estudos específicos relacionados a real área do imóvel, visto que a matrícula informa área muito superior ao encontrado in loco e incertezas referentes ao estacionamento situado ao lado da agência.**

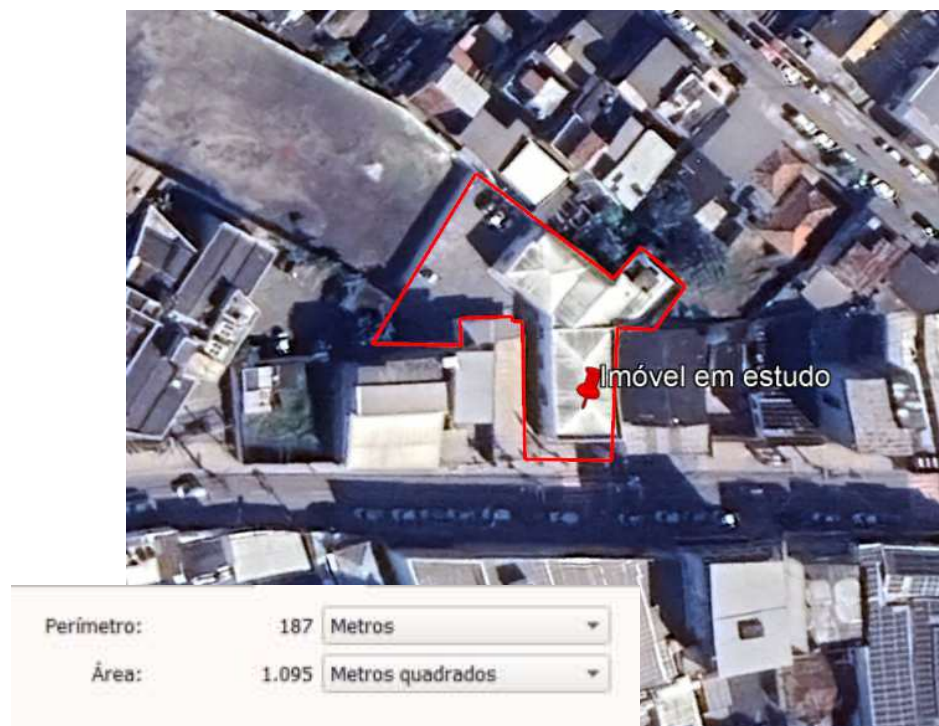
No entanto, caso considere para área de terreno do imóvel o estacionamento lateral a agência, resultaria em área de terreno de aproximadamente 1.095,00m<sup>2</sup>:

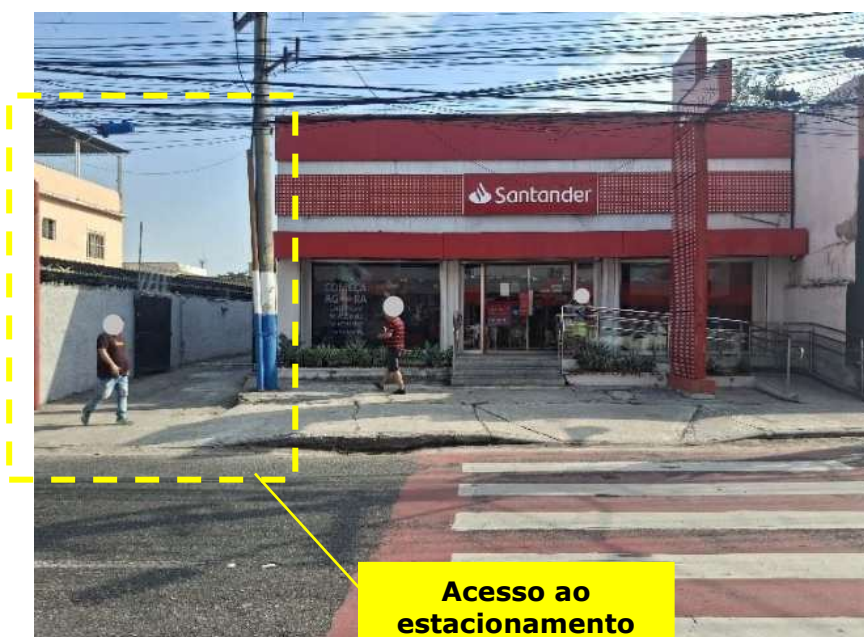
Na vistoria, identificamos que o acesso lateral a esquerda do imóvel, existe estacionamento rotativo que comporta cerca de 20 (vinte) vagas de garagem.

No entanto, segundo informado pelo gerente Sr. Leandro, a área destinada ao estacionamento, é utilizado por terceiros. O gerente

não possui ciência de qualquer contrato de locação entre a agência e o responsável pela administração do estacionamento, inclusive não possuem direito a vagas de garagem, apenas mediante pagamento mensal.

A seguir, imagens do acesso ao estacionamento:

**Tendo em vista o exposto acima, para efeito de estimativa de locação não consideramos as vagas de garagem.**

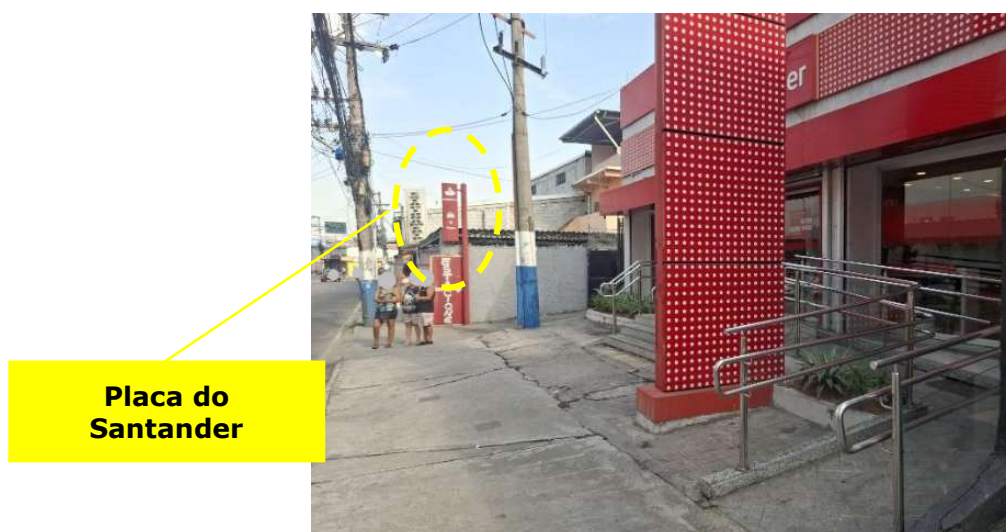
Também, identificamos que no acesso ao estacionamento, existe placa do Santander, conforme a seguir:

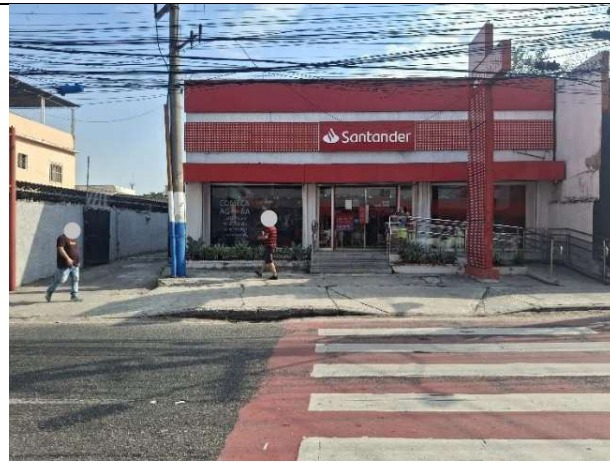
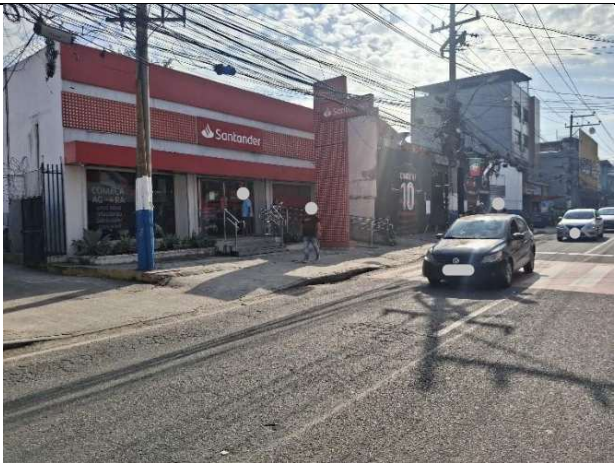
| <p>Vista da fachada do imóvel em estudo.</p> | <p>Outra vista da fachada do imóvel em estudo.</p> |

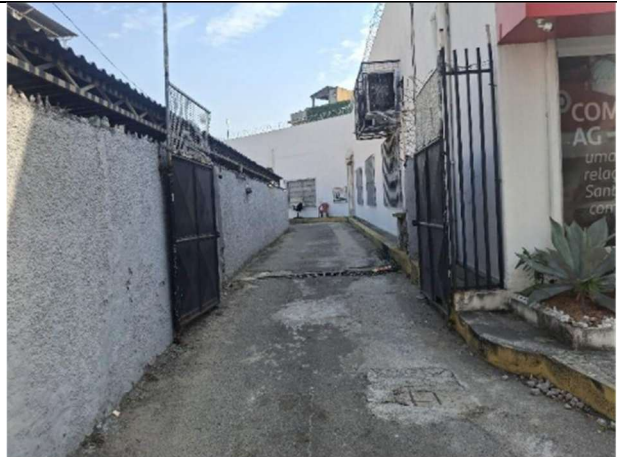
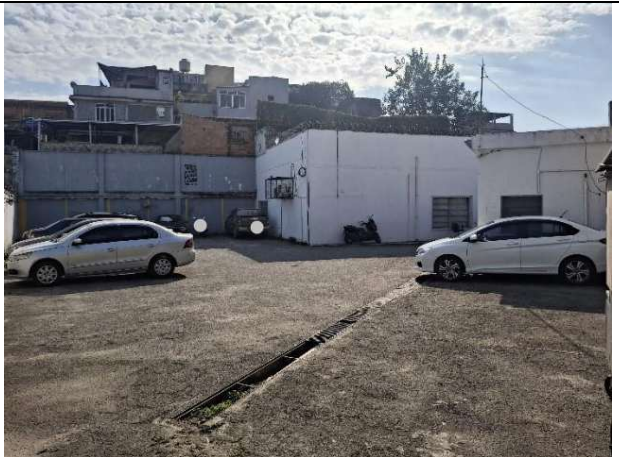
| Vista do acesso ao estacionamento. | Vista da área de estacionamento. |
